## Solución de lubricación innovadora TECHMOLY<sup>®</sup>

Mina en Guanajuato aumenta la eficiencia de sus molinos

Empresa minera productora de concentrados de plata y oro, el caso que a continuación se describe es un reporte de lubricación del piñón corona en la molienda de los procesos en planta de beneficio.

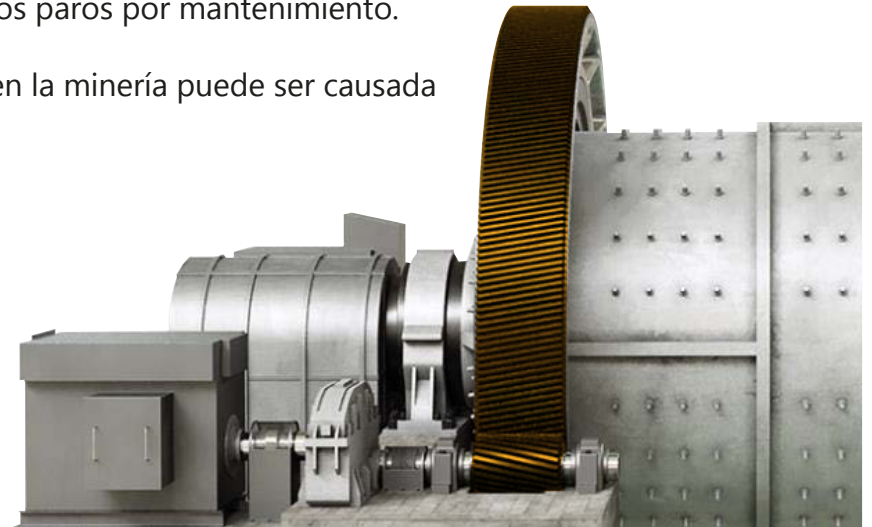
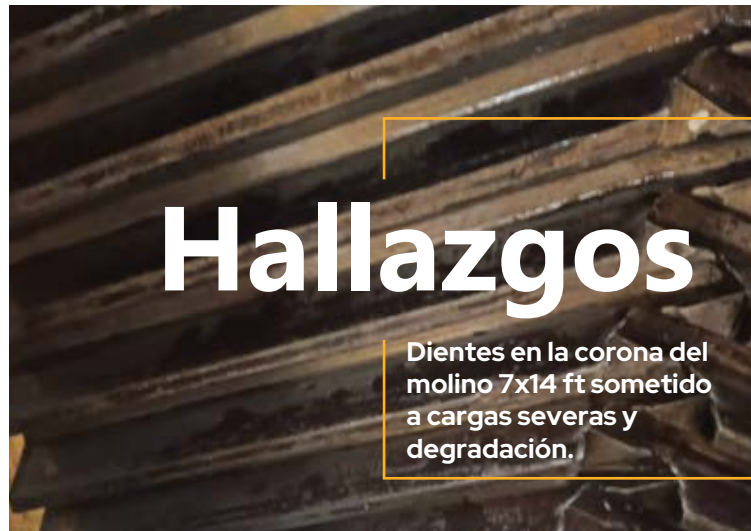
Figura 2.

La mina actualmente utiliza un lubricante sintético de alto desempeño, aun así, en el área de procesamiento de mineral (molienda) se puede identificar desgaste en las áreas críticas de la operación. En la figura 2 se puede ver una corona severamente desgastada con un valor que supera los \$25,000 USD.

La grasa lubricante que utilizaban no era la adecuada para las exigentes condiciones de la mina, lo que se traducía en interrupciones frecuentes por mantenimiento correctivo, una notable disminución de la productividad y elevados costes asociados a la reposición de piezas y a la constante relubricación. Además, la aplicación del lubricante que era cada 30 minutos resultó ser insuficiente para mantener la temperatura óptima del piñón corona, comprometiendo su eficiencia y elevando significativamente el riesgo de fallos catastróficos.

**Solución:**  
**TECHMOLY OGL-9000**

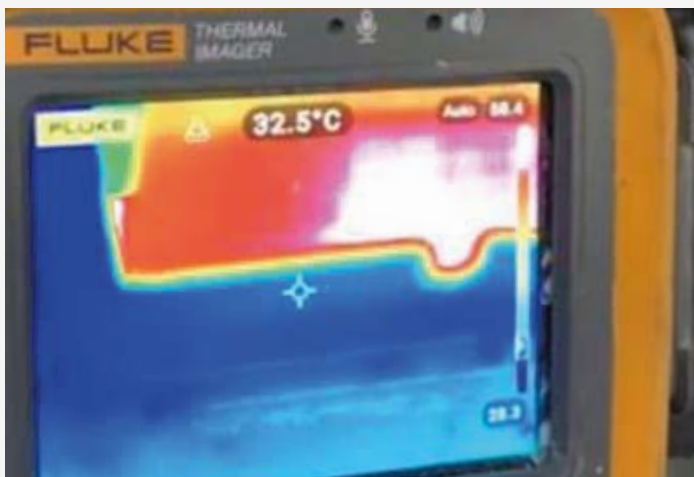
**CEPLATTYN SF 30** durante las primeras horas, el operador de turno llegó a registrar temperaturas de **más de 60 °C.**

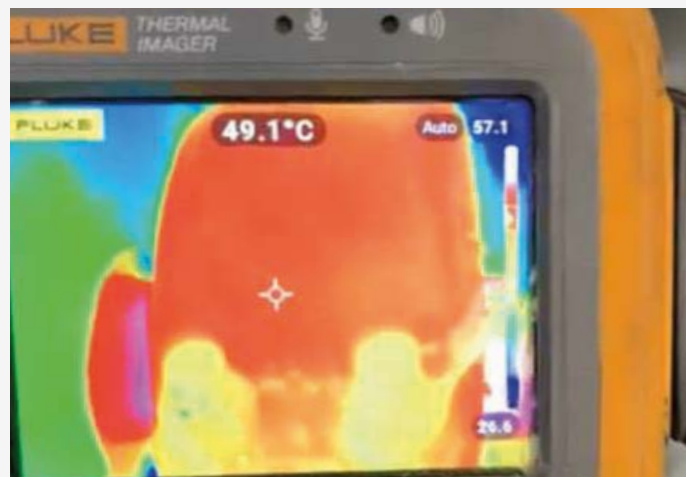
Con **TECHMOLY OGL 9000** la temperatura de operación paso de 60 °C a un promedio de **35 °C.** Reducimos la temperatura de operación en 25 grados.

Se reprogramó el equipo de lubricación automatizado, se incrementó 5 minutos de lubricación al sistema entre cada intervalo, siempre leyendo las lecturas de temperatura, hasta llegar a una lubricación óptima de 70 minutos. La temperatura de operación se estabilizó en un rango de 30-35°C. Incrementó de los intervalos de relubricación en un 110% contra los periodos de lubricación previamente establecidos.

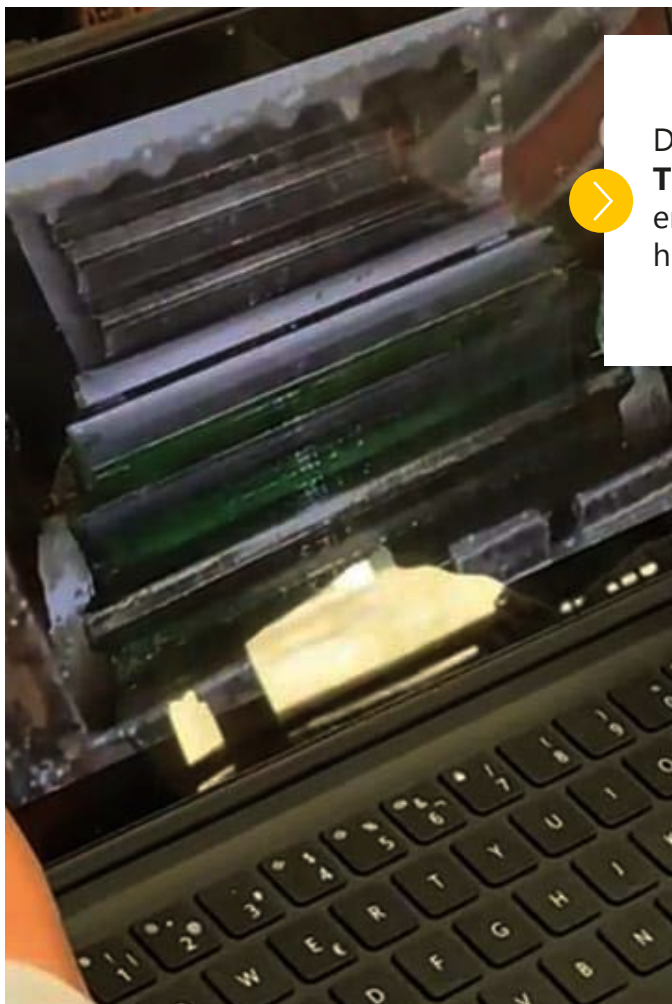
Después de una semana de haber aplicado **TECHMOLY OGL 9000** en los dientes del engrane se aprecia una película de lubricación hidrodinámica.

La lubricante **TECHMOLY OGL9000** está programada para usarse en los sistemas automatizados de inyección en molienda cada 70 minutos lo que genero un beneficio de más del 100%.
